L'EAU QUI REVIENT À LA LUMIÈRE LUBLIN, POLOGNE

Situé dans le quartier de Podzamcze à Lublin, à proximité immédiate du centre historique, le site présente un fort potentiel aujourd'hui sous-exploité. Anciennement occupé par une gare routière, il a perdu sa fonction principale après sa relocalisation et constitue aujourd'hui un espace dégradé, désorganisé et dépourvu de fonction urbaine claire.

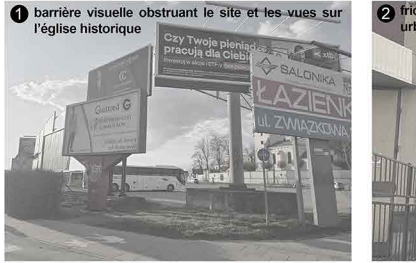
Le site est traversé par le tracé historique de la rivière Czechówka, dont le lit est aujourd'hui enterré. Dans les zones voisines, sur des sections à ciel ouvert et urbanisées, la rivière présente un risque d'inondation. Le site ne dispose pas d'un système de gestion des eaux pluviales.

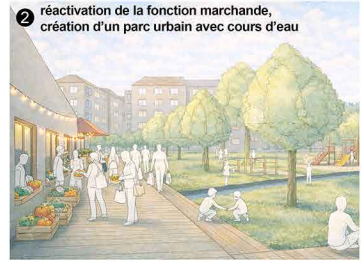
Qualité architecturale
-nouvelle fonction pour les espaces patrimoniaux, intégrés dans un ensemble plus large au service des habitants
-mise en valeur des bâtiments his-toriques
-réorganisation du stationnement, avec une part importante en souterrain

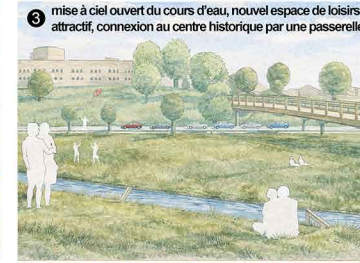
Respect de l'environnement
-mise à ciel ouvert du canal, introduction d'une infrastructure hydraulique sur le site
-augmentation des surfaces perméables, nouvelles plantations
-utilisation de matériaux de réemploi dans les espaces publics et les bâtiments projetés
-éco-rétention de eaux pluviales

Le projet permettra de revitaliser le site et de le réinscrire pleinement dans la carte urbaine. Les infrastructures vertes et bleues projetées créeront de nouveaux espaces de loisirs et amélioreront le bien-être des habitants ainsi que des visiteurs. La mise à ciel ouvert du cours d'eau, accompagnée de la création d'une zone d'expansion hydraulique, contribuera à réduire le risque d'inondation dans les secteurs adjacents. Grâce à la passerelle piétonne et cyclable, le site deviendra une extension des espaces les plus attractifs de la ville et s'intégrera naturellement aux dynamiques urbaines existantes, notamment en participant aux événements et aux activités organisés à Lublin.
